**Sòl Urbà. Il·leta cadastral 09589.**

**CARRER MAJOR 34-36**

**ELEMENT NÚMERO 046**

- CATÀLEG DE PATRIMONI HISTÒRIC, ARTÍSTIC, ARQUITECTÒNIC I PAISATGÍSTIC DE SON SERVERA -

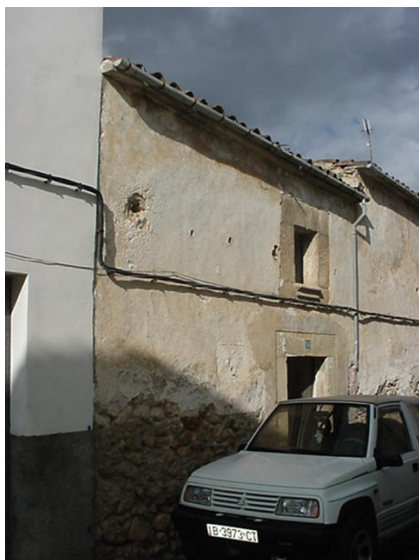
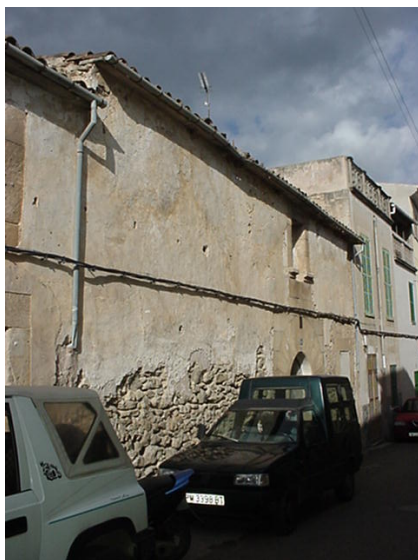
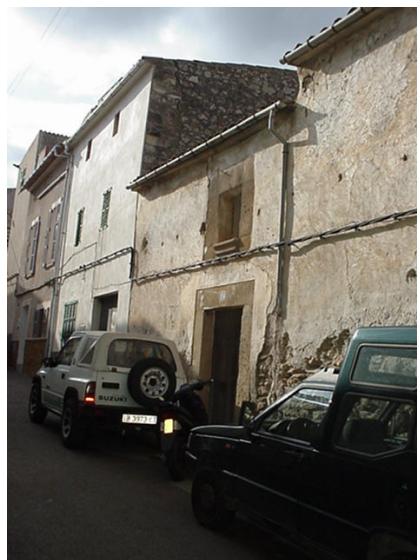
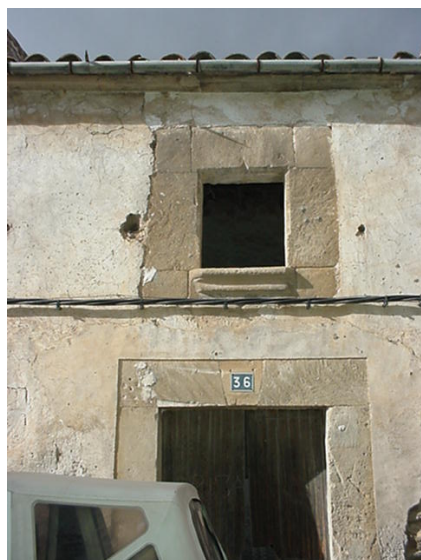
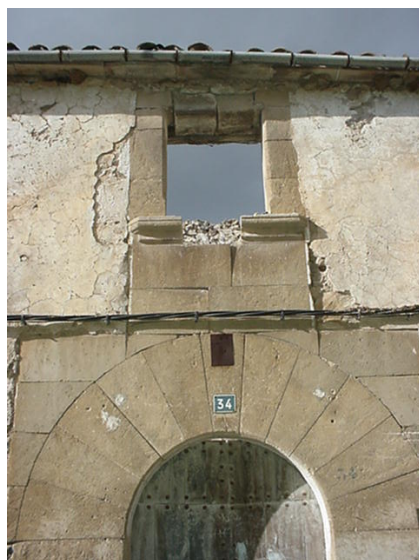
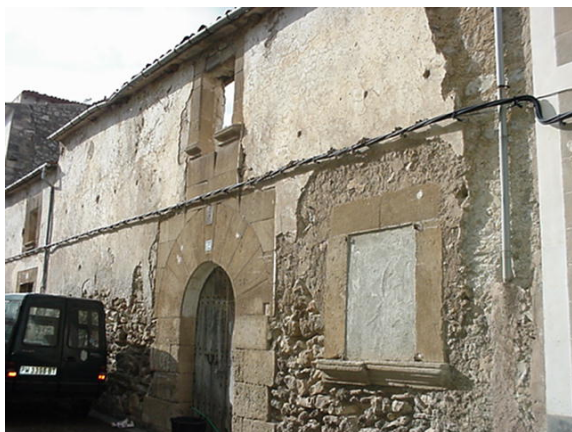
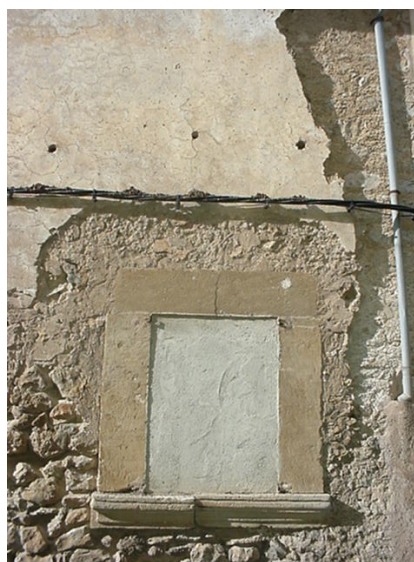
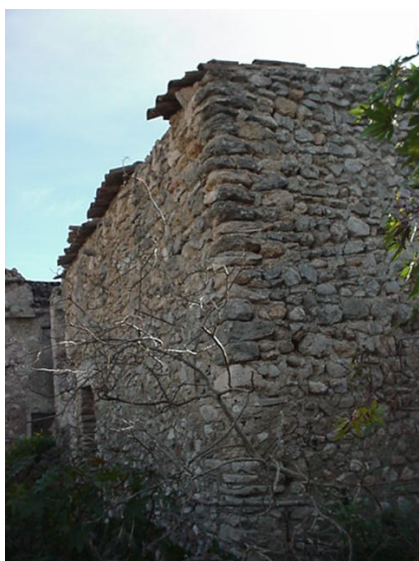
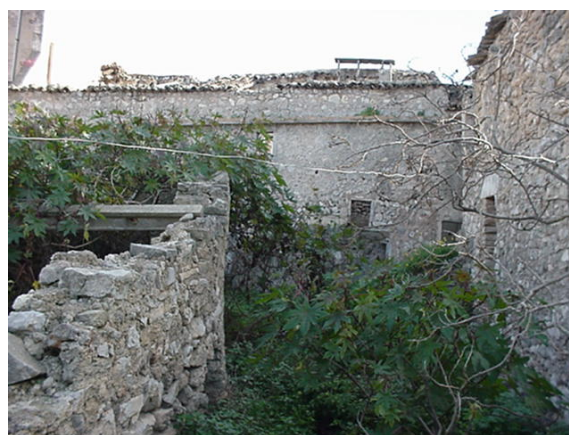
Conjunt de restes de dues cases, ambdues de planta baixa i pis (originalment). Només en queden algunes parts de les façanes, que són elements ben destacats. La número 34, ha conservat el portal forà amb arc de mig punt (amb una estereotomia molt acurada), que continuava cap a dalt amb una finestra amb motllura a la fiola, finestra que desafortunadament s'ha perdut. Aquests elements eren en realitat els que articulaven l'eix principal de la casa. Conservava restes d'un estucat blanc, així com una finestra a la planta baixa d'estil renaixentista, amb acabats similars a la que hi havia a la planta pis, sobre l'arc. L'habitatge número 36, pel tipus de material emprat, sembla que feia part de l'anterior, amb el que compartia certa unitat estilística. Presentava un únic eix desplaçat del centre geomètric de l'edificació i estava configurat per un portal de llinda horitzontal a planta baixa i una finestra amb cantons treballats a planta pis. El ràfec en ambdós casos es resolia a la manera tradicional de la zona, amb peces de marès (llivanyes), col·locades de pla. Mesos després de l'entrega inicial del present Catàleg a l'Ajuntament de Son Servera (Juliol 2001), es va enderrocar completament tota l'estructura d'ambdues cases, per posteriorment reconstruir tan sols el portal forà i dues finestres; sens dubte una desafortunada actuació. Actualment, l'Ajuntament utilitza el solar com a pàrquing públic pels residents, havent asfaltat la totalitat del trast (capa de conglomerat asfàltic).

Mesos després de l'entrega inicial del present Catàleg a l'Ajuntament de Son Servera (Juliol 2001), es va enderrocar completament tota l'estructura d'ambdues cases, per posteriorment reconstruir tan sols el portal forà i dues finestres.

Estat de conservació: PRECARI

Mantenir i conservar el que queda de les façanes i els seus elements (portal forà, finestres, etc.), tot plegat en el seu lloc, integrant-ho en la futura construcció. Mantenir el que queda dels acabats tradicionals, reutilitzant tots els elements possibles.

La façana del nou edifici tindrà una alçada màxima d'acord amb la proporció de l'element original esbucat (planta baixa més planta primera, entre sis i sis metres i mig d'alçada total), i amb una proporció d'obertures de 1/3 com a màxim respecte l'amplada total de l'edifici, 1/3 obert i 2/3 massissos.
