Sòl Urbà. Il·leta cadastral 08585.

POU DE LA VILA – POU PLAÇA SANT JOAN _____ ELEMENT NÚMERO 019

CAS METGE (dona nom al carrer), DOCTOR SERVERA 34 _____ ELEMENT NÚMERO 020

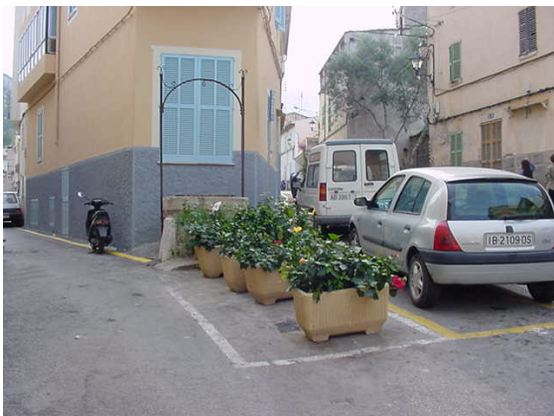
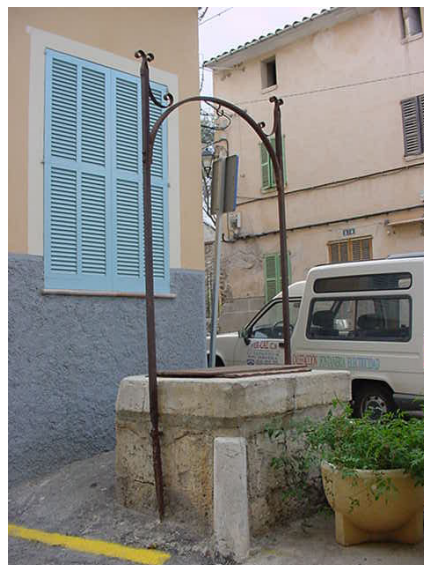
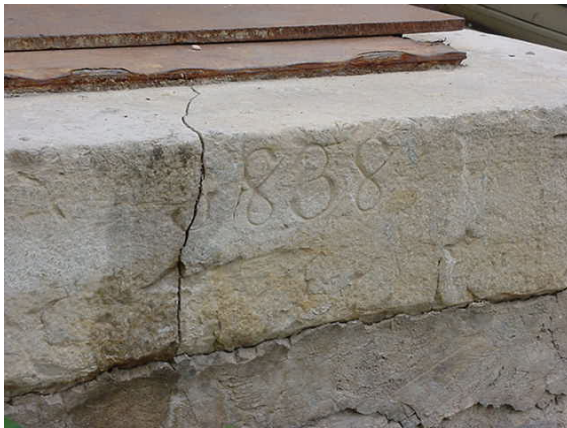
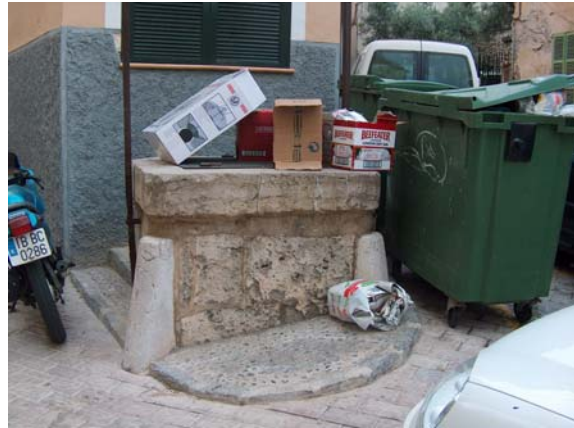
Pou d'aigua amb el coll fet de fàbrica de cantons de pedra, dibuixant una planta en forma rectangular. La peça de coronació també és de pedra natural, i a un dels fronts hi ha una inscripció gravada que marca la data de 1838. Aquesta data coincideix si fa no fa, amb un altra gravada a la cantonada de la rectoria de l'església vella (pl. St. Ignasi, front l'ajuntament), lo que fa pensar que per aquells anys es varen executar varies obres d'interès públic, com per exemple el projecte definitiu de la Síquia "Font d'en Llisa", sistema hidràulic per abastir d'aigua el poble, del que forma part aquest pou. El coll no té base degut a que s'han asfaltat els voltants, no obstant això, al fust hi han dues pilastres de pedra protectores de les cantonades. Té un pòrtic metàl·lic en forma d'arc, que devia servir per penjar la politja i la corriola, així com a una tapa metàl·lica que cobreix l'obertura.

En èpoques recents, asfaltat dels voltants. També s'hi ha posat una tapa metàl·lica de xapa massissa.

Estat de conservació: REGULAR

Adequar els voltants del pou, projectant una mena de placeta pavimentada amb pedra natural, rematada amb una vorera del mateix material. Tot plegat ha de servir per impedir l'aparcament de vehicles al costat del coll del pou. Cal consolidar l'ús exclusiu per a vianants de l'àmbit més proper al coll. Conservar el coll, i les seves construccions associades (possible aljub, etc.).

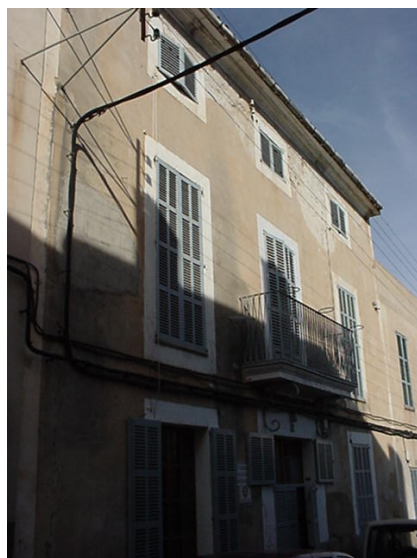
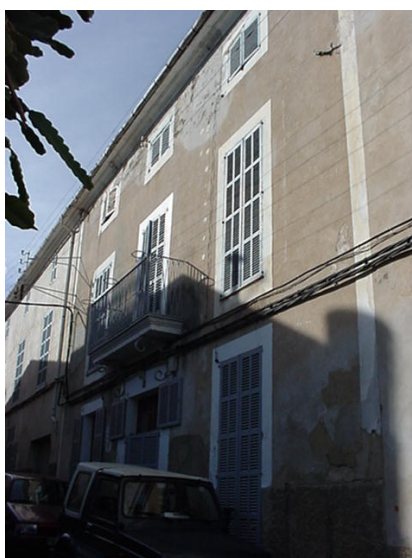
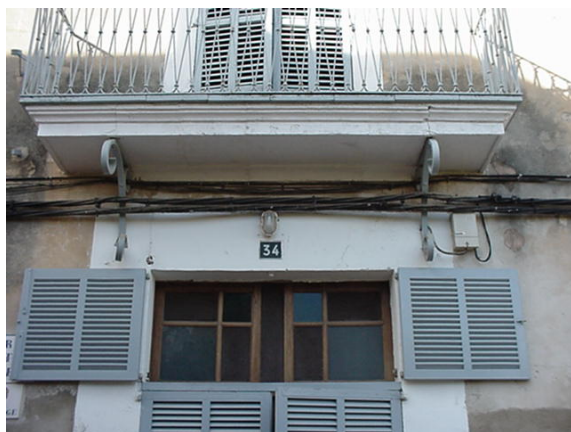
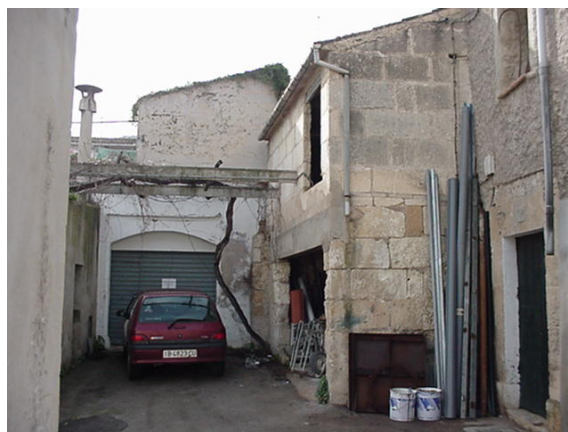
Casa de planta baixa, pis i porxo (actualment planta segona). La composició de la façana es manifesta en tres eixos verticals que agrupen totes les obertures a cada una de les plantes. Les dimensions de les finestres varien en alçada de major a menor segons es puja, mentre que l'amplada es manté constant. L'eix principal, el central, destaca dels altres dos per ser on es troba l'entrada de l'habitatge, però també perquè a la planta pis hi trobem un balcó sostingut per unes mènsules de ferro forjat. Unes faixes de pintura blanca encerclen les obertures, així com el perímetre de la façana.

Durant l'any 2009 s'hi han fet obres que han suposat la modificació d'algunes dependències interiors (cuina, banys, etc.), la reparació – rehabilitació de la coberta inclinada, i la reforma de la façana, eliminant les faixes blanques tant característiques per tal de mostrar els cantons de marès a la vista.

Estat de conservació: BO - REGULAR

En aquest cas, és necessari mantenir i conservar l'estat actual i la volumetria, així com la distribució i elements dels interiors que siguin originals. Mantenir l'entramat estructural. Mantenir tots els elements tradicionals existents (portal, balcó, arcs, escala, voltes, etc.). Mantenir les dependències més significatives. Mantenir i conservar la dimensió i disposició de les obertures. Mantenir la composició de façana (eixos verticals). Conservar la cisterna. Mantenir i conservar el pati - jardí posterior.
