**Sòl Urbà. Il·leta cadastral 09589.**

**CARRER MAJOR 34-36**

**ELEMENT NÚMERO 046**

- CATÀLEG DE PATRIMONI HISTÒRIC, ARTÍSTIC, ARQUITECTÒNIC I PAISATGÍSTIC DE SON SERVERA -

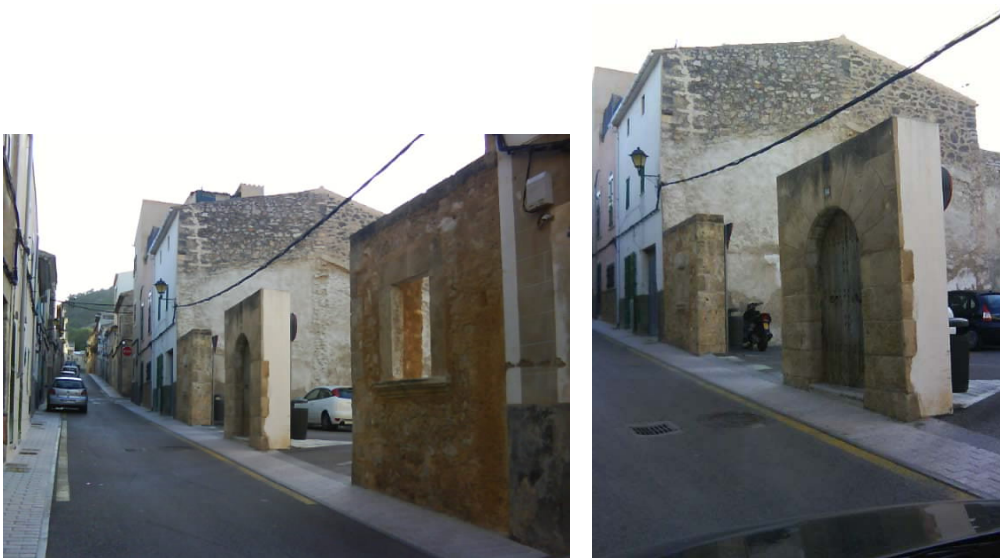
Conjunt de restes de dues cases, ambdues de planta baixa i pis (originalment). Només en queden algunes parts de les façanes, que són elements ben destacats. La número 34, ha conservat el portal forà amb arc de mig punt (amb una estereotomia molt acurada), que continuava cap a dalt amb una finestra amb motllura a la fiola, finestra que desafortunadament s'ha perdut. Aquests elements eren en realitat els que articulaven l'eix principal de la casa. Conservava restes d'un estucat blanc, així com una finestra a la planta baixa d'estil renaixentista, amb acabats similars a la que hi havia a la planta pis, sobre l'arc. L'habitatge número 36, pel tipus de material emprat, sembla que feia part de l'anterior, amb el que compartia certa unitat estilística. Presentava un únic eix desplaçat del centre geomètric de l'edificació i estava configurat per un portal de llinda horitzontal a planta baixa i una finestra amb cantons treballats a planta pis. El ràfec en ambdós casos es resolia a la manera tradicional de la zona, amb peces de marès (llivanyes), col·locades de pla. Mesos després de l'entrega inicial del present Catàleg a l'Ajuntament de Son Servera (Juliol 2001), es va enderrocar completament tota l'estructura d'ambdues cases, per posteriorment reconstruir tan sols el portal forà i dues finestres; sens dubte una desafortunada actuació. Actualment, l'Ajuntament utilitza el solar com a pàrquing públic pels residents, havent asfaltat la totalitat del trast (capa de conglomerat asfàltic).

Mesos després de l'entrega inicial del present Catàleg a l'Ajuntament de Son Servera (Juliol 2001), es va enderrocar completament tota l'estructura d'ambdues cases, per posteriorment reconstruir tan sols el portal forà i dues finestres.

Estat de conservació: PRECARI

El nivell de protecció integral -A2-, engloba aquells elements d'un valor elevat que, a causa del seu deteriorament, requereixin obres d'una certa entitat per assegurar-ne la permanència o el retorn a un estat original desitjat.
